# SLUTRAPPORT MILJÖKONTROLL

Efterbehandling på del av fastigheten Verkstaden 16  
och del av Oskarshamn 3:1, Oskarshamns kommun

Uppdragsnamn: Sanering del av Verkstaden 16 och del av Oskarshamn 3:1

Datum: 2025-09-15

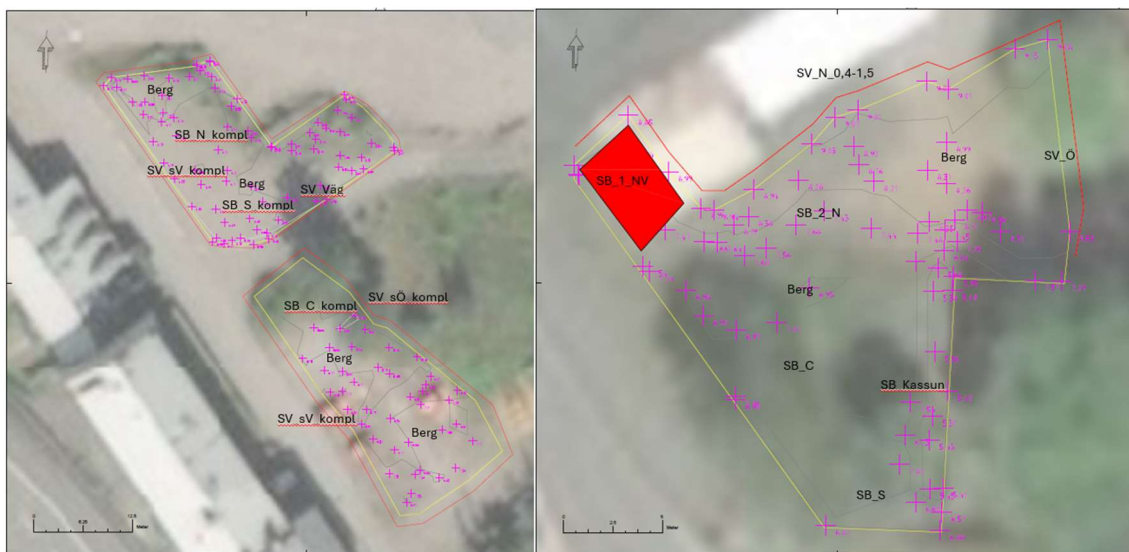
Figur 2. Ritning kontrollerade ytor.

I de fall schaktbotten bestod av berg kontrollerades den okulärt och dokumenterades med foto, se exempelbilder i **bilaga 7**. Bestod schaktbotten av naturligt sandigt material kontrollerades den genom uttag av ett samlingsprov bestående av 30 delprov inom en yta om maximalt 200 m<sup>2</sup>. För dokumentation kontrollerades schaktväggar genom uttag av samlingsprov bestående av 30 delprov. I Figur 2 nedan redovisas var jordprov respektive berg kontrollerades.

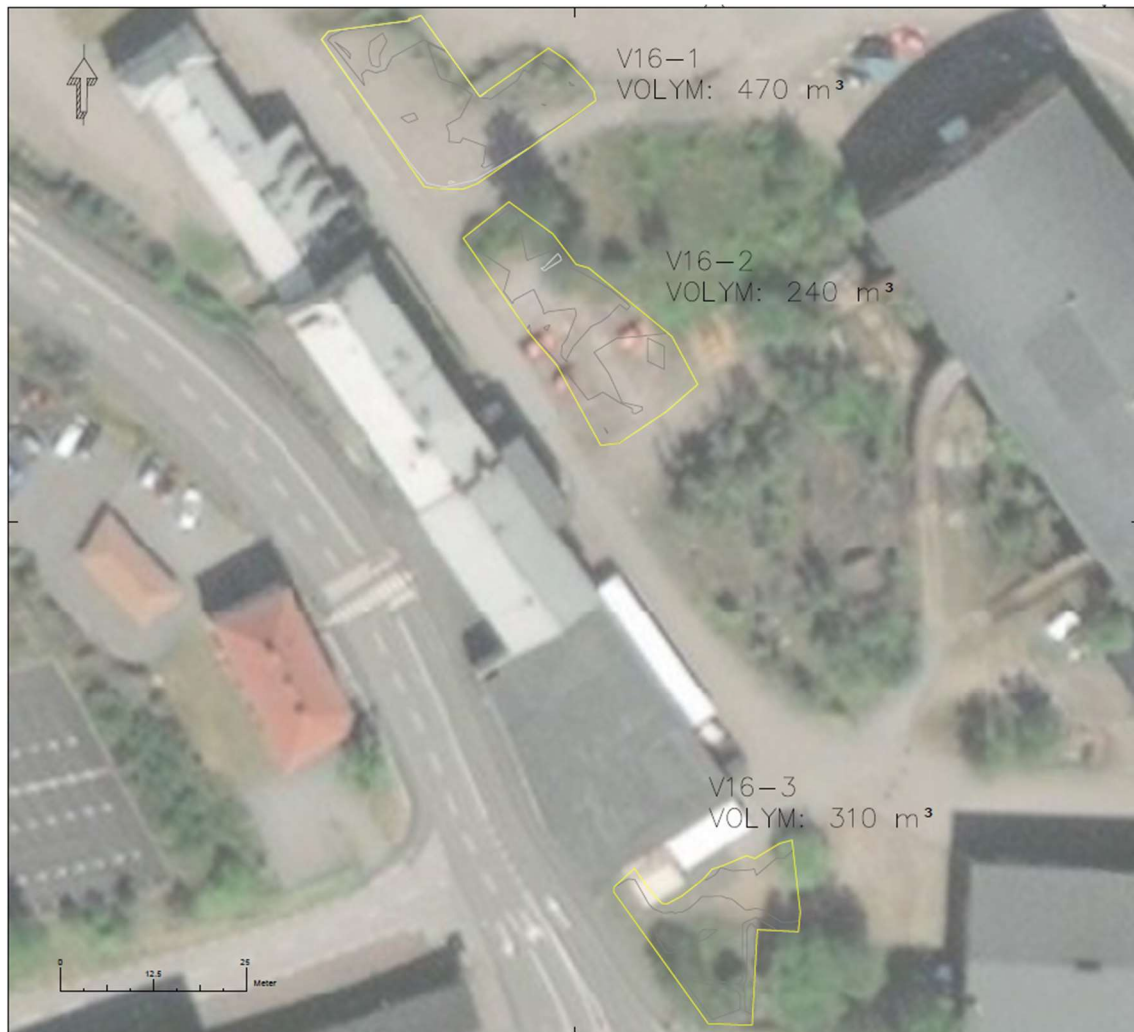
Figur 3. Ritning inmätt schakt/sanerade ytor.

Den största delen av schaktbotten bestod av berg. Var bergytan plan och inte tidigare hade sprängts gick det bra att få bort allt förorenat material med maskinskrapning. Var bergytan sedan tidigare sprängd behövdes ytan bearbetas mer noggrant genom skrapning och i något fall även genom att en stålborste fästes på grävmaskinen.

Uttagna samlingsprov i schaktbotten visade att föroreningar inte trängt ner i den naturliga marken som mestadels bestod av sand.

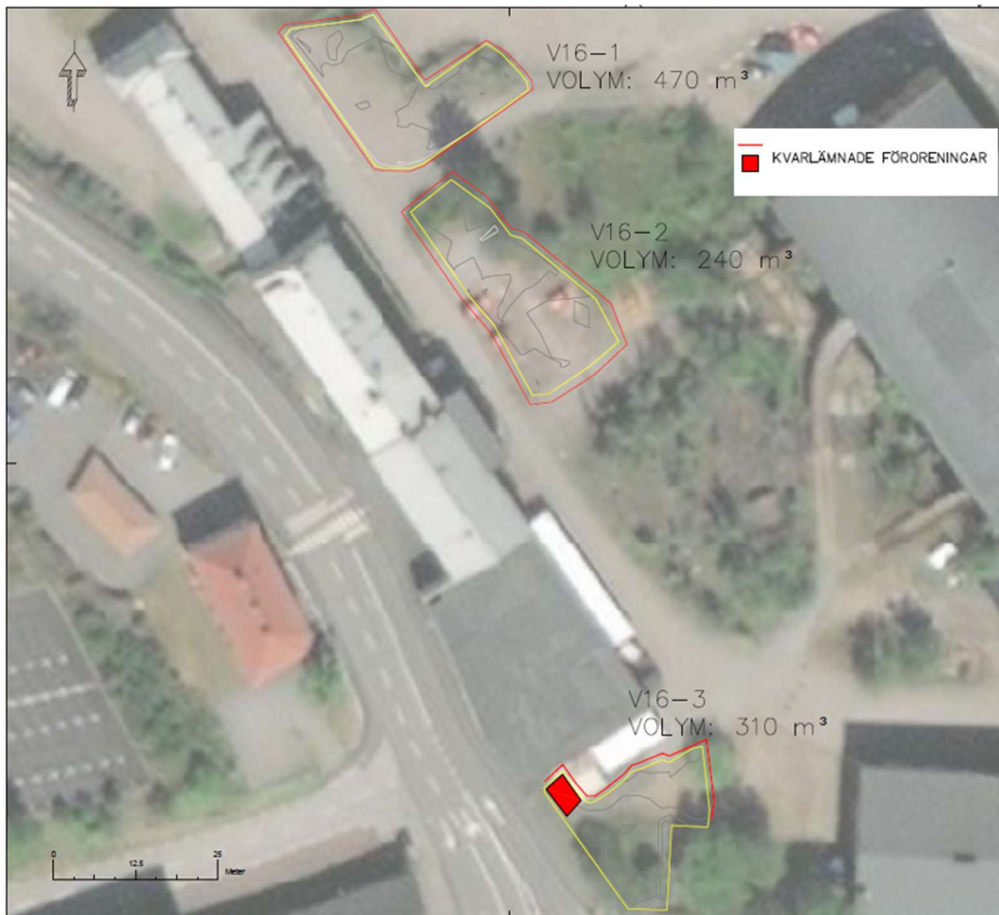
Figur 4. Ritning där röd markering visar områden med kvarlämnade föroreningar.

Kvarlämnade förorenade fyllnadsmassor finns kvar i saneringsområdets gränser förutom mot Verkstadsgatan och Gröndalsgatan i söder. Ett mindre område med förorenade fyllnadsmassor finns även kvar i schaktbotten i nordvästra hörnet av det södra området mot den befintliga byggnaden. Djupare schakt kunde inte utföras på grund av elkablar samt närheten till byggnaden.

Det finns en mindre mängd kvarlämnade föroreningar i mindre skrevor och sprickor över bergytter. Det handlar om förorenat material som inte gick att sanera med grävmaskin på grund av tidigare sprängt berg.

I hörnan i sydost i den södra delen lämnades en betongkassun, ca 10x5 m, kvar. Marken under kassunen var ej möjlig att undersöka.
